# Gesundheit durch thermische Kondensatprävention

## Optimales Gebäudeklima für Kulturgut in Museen und Denkmalpflege\*

\* Aktualisierte Fassung des Beitrages „Staub- und Kondensatprävention“ anlässlich der 14. Jahrestagung des Österreichischen Restauratorenverbandes 1999, in: Mitteilungen des Österreichischen Restauratorenverbandes, Bd. 7, Wien 2000.

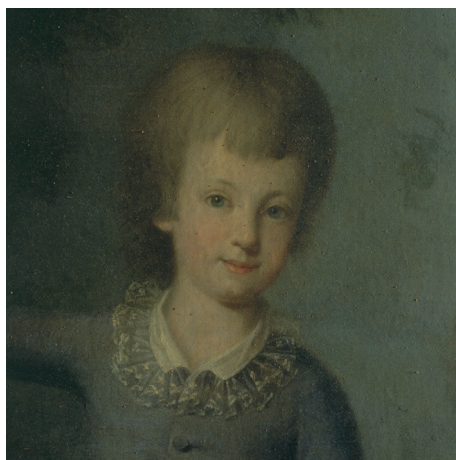
Abbildung 1a:

Josef Hickel, Familie des Kaisers Franz, Detail, KHM GG-Depot, Staubablagerungen und Pilzsporen wie *Alternaria*, *Rhizopus Stolonifer*, *Penicillien*, *Bazillus* und Bakterien an der staubbedeckten Oberfläche, Aufnahme 1995, Fotoarchiv KHM, Wien.

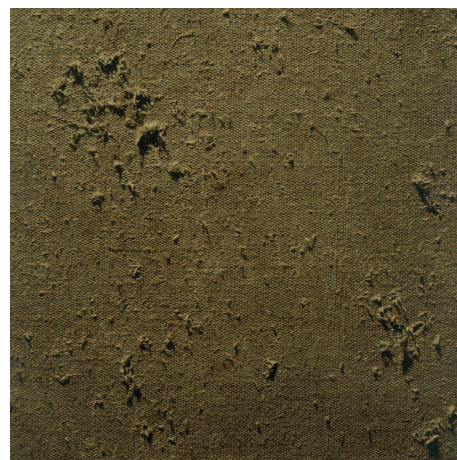
Abbildung 1b:

Josef Hickel, Gemälderückseite, Intensiver Brotkäferbefall infolge der alten Kleisterdoublierung, die an der Rückseite mit „Antoine“ (ehem. Restaurator an den Sammlungen des Allerhöchsten Kaiserhauses) signiert und mit „1905“ datiert ist. Damit lassen sich Befallsbeginn und Befallsdauer datieren. Aufnahme 1995, Fotoarchiv KHM, Wien.

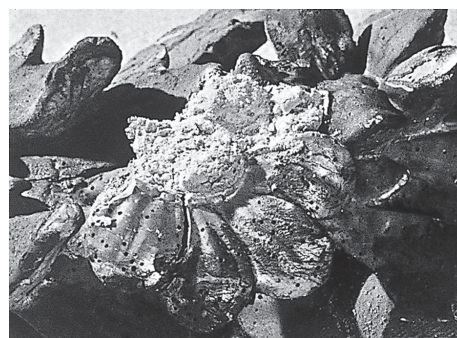
Abbildung 2b:

Peter Widerin, Putto der Epiphaniekapelle, Detail der Blumengirlande mit Anobienbefall im Holzmehlstaadium, Zustand 1976, Aufnahme Inge Kirchhof, BDA, Wien.

Kondensat und vor allem das unsichtbare Kapillarkondensat bewirkt eine Erhöhung der Materialfeuchte, die wiederum den Vorabbau durch holzerstörende Pilze begünstigt. Eine Vorschädigung des Holzes durch Pilze zieht dann Insektenbefall nach sich. Diese Schadorganismen können das Holz in der Folge bis zur Strukturauflösung schädigen. In der Stiftskirche Melk wurde aus der Zeit vor der Gesamtrestaurierung berichtet, daß einer der Engel durch resonatorische Erschütterung während des Orgelspieles vom Altar brach und in seine Bestandteile, die biogen bereits stark abgebaut waren, zerfiel. Insektenbefall kann unter Farbfassungen oder Vergoldungen lange verborgen bleiben, bis er die Oberfläche erfaßt, wie an den Putten von Peter Widerin um 1720 aus der nordseitigen Epiphaniekapelle der Stiftskirche zu sehen ist (Abb. 2a). Wie die Abbildung der Girlande zeigt, ist oft nur Holzmehl übrig geblieben, das von der Fassung zusammengehalten wird (Abb. 2b).

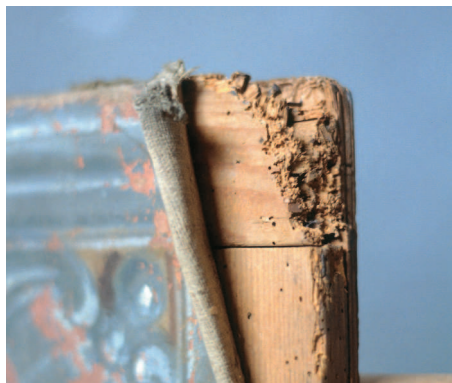
Abbildung 3a:  
Leinwandgemälde Detail, KHM GG-Depot. Das undoublierte Leinwandgemälde ist frei geblieben von Insektenbefall, der Keilrahmen hingegen weist Anobienbefall auf. Aufnahme Zustand 1994, Maria Ranacher, Wien.

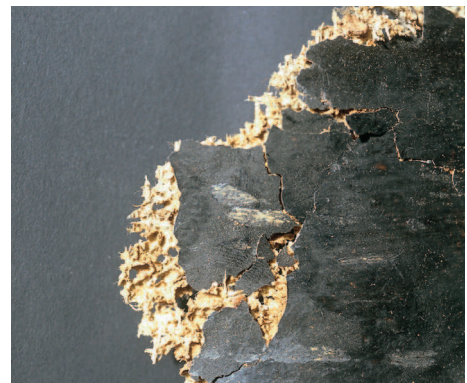
Abbildung 3b:  
Das Leinwandgemälde „Bildnis eines Herren mit Goldenes-Vlies-Kette“. Das im 19. Jh. mit Stärkekleister doubliert wies 1995 intensiven Brotkäferbefall auf, daß Bildränder fehlen. Fotoarchiv KHM, Wien.

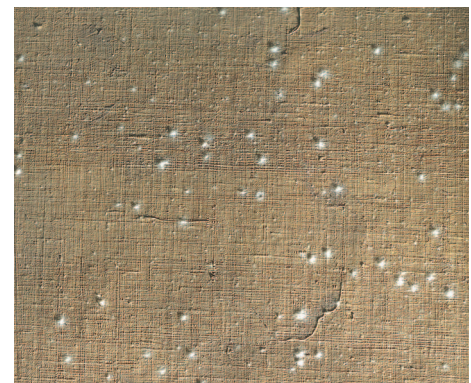
Abbildung 4a:  
„Bildnis eines Herrn mit Golden Vlies Kette“. Detail der Bildseite mit biogenem Befall durch Brotkäfer und Schimmel, Zustand 1995, Fotoarchiv BDA, Wien.

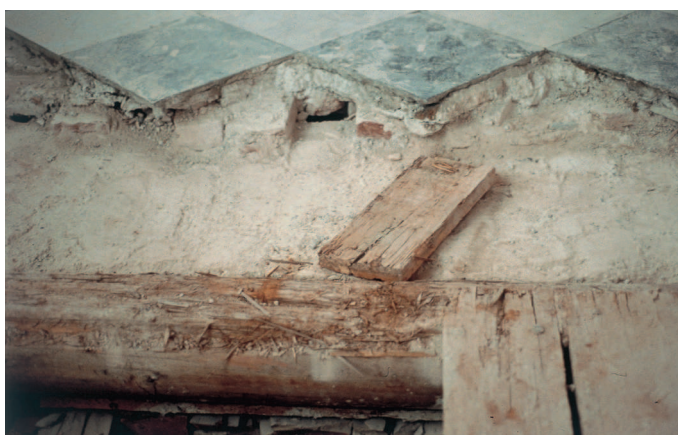
Abbildung 5a:  
Schloß Schleißheim bei München, Festsaal, Marmorboden mit Unterboden (18. Jh.). Die Dippelbäume und Bodenbretter sind durch Fäulnispilze angegriffen. Zustand 1991. Aufnahme Autorin.

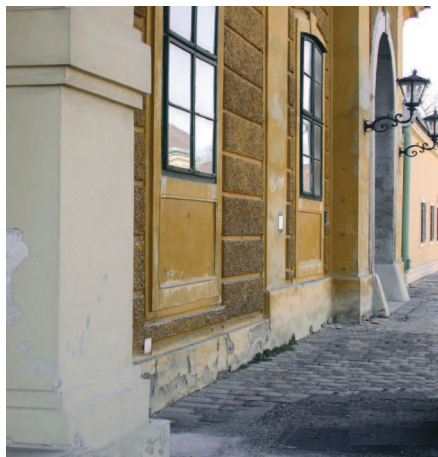
Abbildung 6a:  
Wagenburg in Schönbrunn, Gebäude mit Feuchteschäden, Zustand 1995. Aufnahme Autorin.

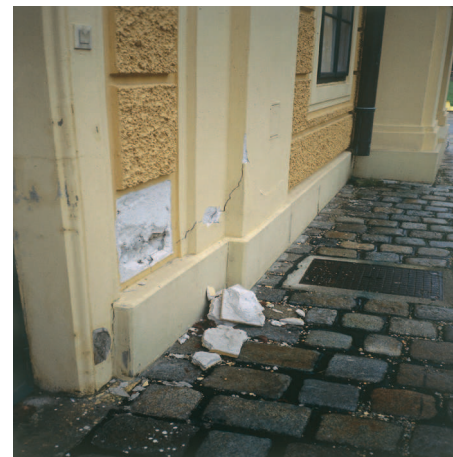
Abbildung 6b:  
Wagenburg in Schönbrunn, Eingang zur Restaurierwerkstätte. Die unterlassene Feuchtesanierung führte zum Absprengen des neuen „Sanierputzes“, Zustand 1995. Aufnahme Autorin.

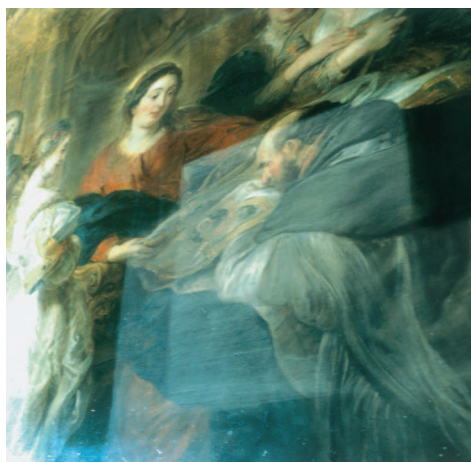
Abbildung 8a:

P. P. Rubens, „Ildefonsoaltar“ 1630/32, Kunsthistorisches Museum, Saal XIII. Gemäldeoberfläche rechts mit Anflugstaub, und kondensatgebundenem Feinstaub, Zustand während der Oberflächenreinigung Bildpflege 1990. Aufnahme Autorin.

Durch heizungsbedingte Luftumwälzung droht auch eine intensive Verstaubung wandnaher Objekte wie Gemälde in ihrer Hängesituation. Zwei Beispiele aus dem Kunsthistorischen und dem Naturhistorischen Museum illustrieren dies. Der „Ildefonsoaltar“ von Rubens hing bis zur Sanierung 1990 und bis zu dem Zeitpunkt der Bildpflege an der Außenwand von Saal XIII des KHM. Neben dem leicht und trocken abnehmbaren Anflugstaub war verhältnismäßig viel kondensatgebundener Feinstaub festzustellen (Abb. 8a). Das Gemälde im Naturhistorischen Museum, das „Charakterbild des Carbon“, 1884 von Josef Hoffmann für das NHM gemalt, war im 2. Weltkrieg ausgelagert und anschließend restauriert und dabei teilweise übermalt worden. Seit den fünfziger Jahren hängt es wieder an der Innenwand von Saal X, einem der meistbesuchten Säle des NHM und hat ähnlich den Bauplastiken der Atlanten und Karyatiden seither viel Staub angelagert (Abb. 8b).

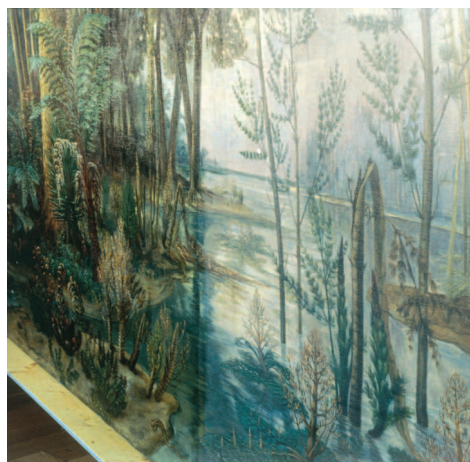
Abbildung 8b:

Josef Hoffmann, „Charakterbild des Carbon“ 1884, Naturhistorisches Museum, Saal X, im Zustand 1999 während der Reinigung, rechts Staubablagerungen, Zustand 2002. Aufnahme Autorin.

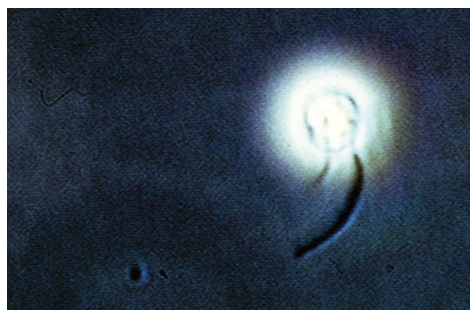
Abbildung 9a:

Staubprobe vom Gebäudesims im Stiegenaufgang, 2. Stock des Naturhistorischen Museums. Staub mit mineralischen Teilchen, Pilzsporen, Bakterien und Kokken, Vergrößerung, Zustand 2002. Mikroskopische Untersuchung Walter Url, Wien.

Gebäudesimsen im 2. Stock, neben mineralischen Bestandteilen, Schimmelsporen, Bakterien und Kokken auch lebende zweifüßige Geißeltierchen! (Abb. 9a + 9b). Die intensive Ablagerung auf dem Gebäudesims im Treppenhaus zeigt, daß Staubpartikel allein durch die Thermik der Luftheizung in der ebenerdigen Eingangshalle im Gebäude bis in den 2. Stock weit umverteilt wurden.

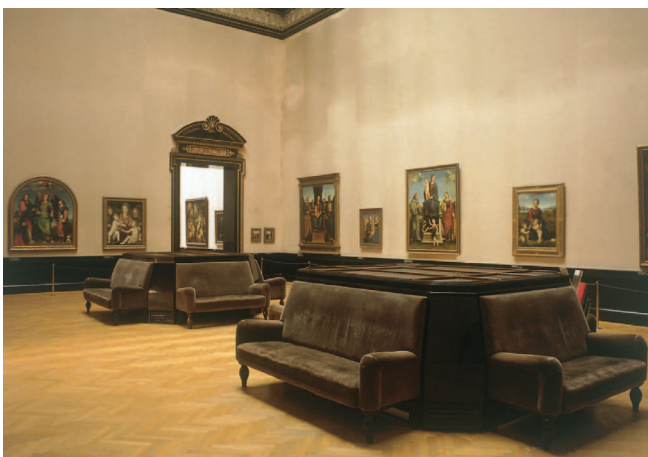
Abbildung 10a:  
Einblick in Saal I der Gemäldegalerie des Kunsthistorischen Museums, Zustand vor Sanierung 1990: Die Staubablagerungen an Wänden und Bildern zeigen den Verlauf Staub führender Luftströme und den Staubhorizont im oberen Drittel. Aufnahme 1990, Margarete Neundlinger, Wien.

In den Schausälen der Gemäldegalerie des KHM ist eine bauphysikalisch sehr ungünstige Wärmeverteilung seit der Einrichtung der Warmwasserzentralheizung gegeben. Sowohl die Raumheizung wie die Luftbefeuchtung erfolgten vor Sanierung der Gemäldegalerie (1990–1994) von der Raummitte her durch Heizkörper und darauf liegenden Verdunstungswannen, wobei die stark erwärmten und befeuchteten Luftströme zum kalten Lichtdach aufstiegen, dort abkühlten und seitlich an den Wänden herunter fielen. Bei diesem raumzentralen Wärmeangebot blieben die Außenwände und die oberen Drittel der inneren Trennwände kalt und nahmen Feuchtigkeit auf, so daß sich der mitgeführte Staub beim Auftreffen des Luftstroms vor allem im oberen Drittel der Wände ablagerte, ein Teil aber auch darunter in der Hängeebene der Gemälde. Dabei zeichneten sich die Rahmenränder der Bilder als Staubsilhouetten auf der Wandbespannung ab (Abb. 10a + 10b).

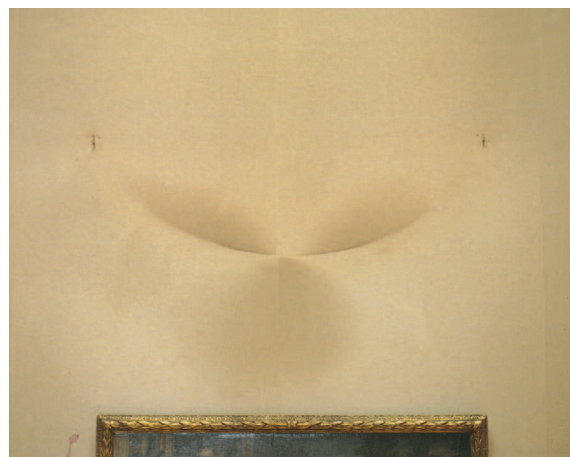
Abbildung 10b:  
Einblick in Saal III der Gemäldegalerie des Kunsthistorischen Museums, vor Sanierung im Zustand 1990. Auf der Wandbespannung zeichnen sich Luftstromverlauf zur Kalten Wand und Staubanlagerungen um das hier hängende Rundbild von Veronese ab. Aufnahme Margarete Neundlinger, Wien.

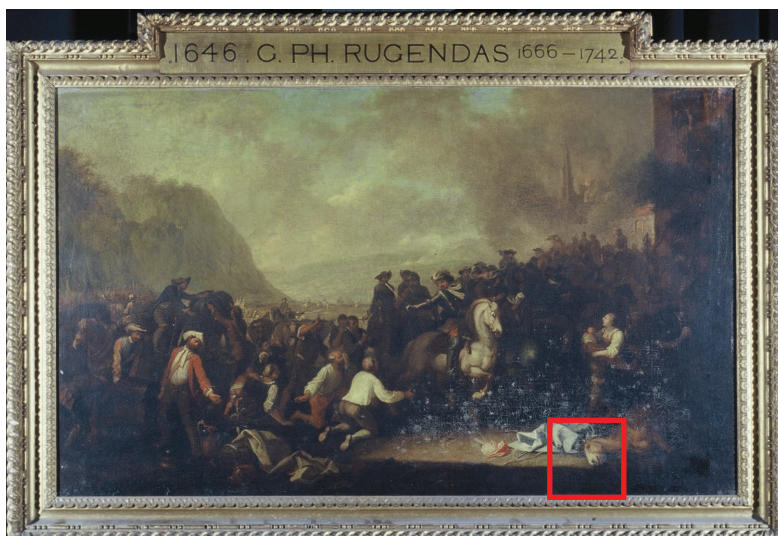
Abbildung 12a:  
G. Ph. Rugendas „Reiterschlacht“, bis 1989 in der Sekundärgalerie des Kunsthistorischen Museums. Das Bild zeigt Schlüsselbildung und Schimmelbefall in der unteren Hälfte. Aufnahme Margarete Neundlinger, Wien.

Ein Gemälde mit dramatischen Schäden mit typischen Folgen der Kalte-Wand-Problematik ist das Bild „Reiterschlacht“ von Rugendas, das bis 1989 in einer Doppelklimasituation an einer Außenwand der Sekundärgalerie hing. Das Ölgemälde auf Leinwand hatte nach unten zu, exakt bis zur Oberkante des Keilrahmenquerstücks nicht nur Malschichtschollen, sondern auch intensiven Schimmelbefall ausgebildet. Wie die Abbildung zeigt, war der Schimmelbefall dort am intensivsten, wo der Zierrahmen in Kontakt mit der Wand war, weil es hier am kältesten und feuchtesten war (Abb. 12a + 12b). Der Keilrahmen wirkte hier als Wärmedämmung und schützte das Bild von der Rückseite her vor Kondensation. An diesen geschützten Stellen ist die Gemäldeoberfläche intakt und plan geblieben und überdies völlig frei von Schimmelbefall!

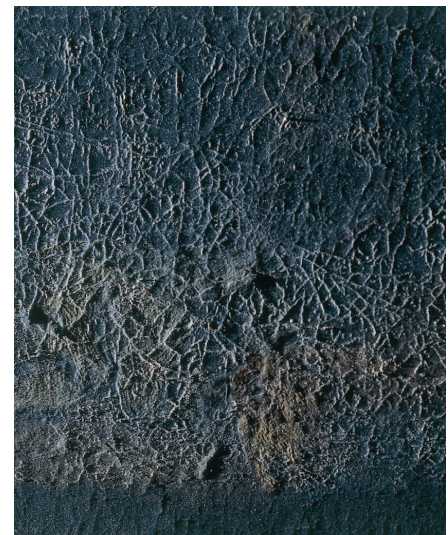
Abbildung 12b:  
G. Ph. Rugendas „Reiterschlacht“, Detail rechts unten mit typischen Kalte-Wand-Schäden, extremer Schimmelbefall und Schlüsselbildung der Malschichten nur an den wandexponierten Stellen der vom Keilrahmen geschützte untere Rand ist unversehrt. Aufnahme Margarete Neundlinger, Wien.

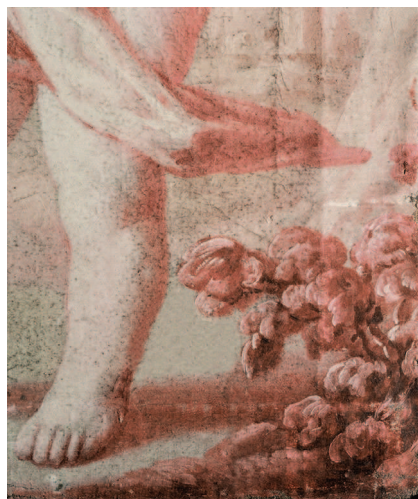
Abbildung 13a:  
Supraporte mit Amoretten, Kunsthistorisches Museum, GG-Depot. Das Detail zeigt Craqueluren und Schollenbildung an den wandexponierten Stellen, die Malerei über der Mittelstrebe des Keilrahmens blieb intakt. Fotoarchiv KHM, Wien.

enden (Abb. 13a). Wieder zeigt sich, daß dort, wo der Keilrahmen als Wärmedämmung das Gemälde vor Kondensation schützte, die Malschicht intakt blieb und keine Schüsseln ausbildete. Das monochrom gemalte helle Bild zeigt den dunklen Pilz besonders deutlich, der sich an den wandexponierten Stellen als Feuchtigkeitsindikator eingeknistet hat (Abb. 13b). Dies ist ein Hinweis darauf, daß das Ausmaß Schimmelbefall von Bildern, die sich in feuchtebegünstigender Hängesituation befinden und befanden, kaum bekannt ist. Einen etwa vorhandenen dunklen Pilz kann man auf dunklen Bildern und gebräunten Firnissen kaum erkennen, dann wenn man ihn nicht vermutet.

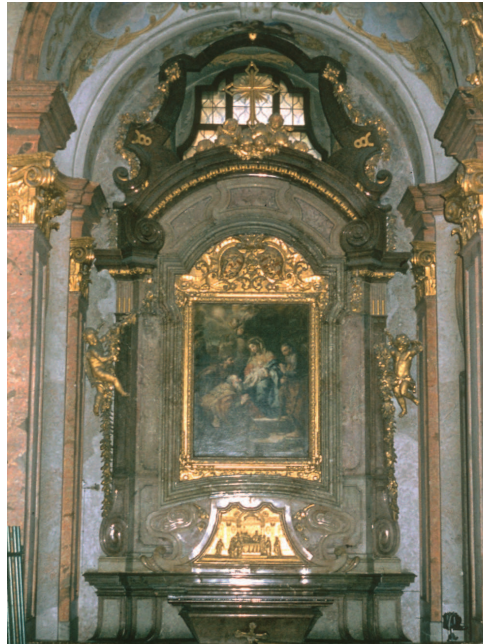
Abbildung 14a:  
Stift Melk, Epiphaniekapelle mit Putten, Lindenholz vergoldet, Altarbild von Michael Rottmayr, im Zustand vor Restaurierung 1978. Die hohe Luftfeuchtigkeit hatte einerseits Feuchteschäden in Marmor und Stuckmarmor und andererseits biogenen Abbau der Holzskulpturen und am Gemälde Firniskrepiierungen und Schimmelbefall verursacht. Aufnahme Inge Kirchhof, BDA, Wien.

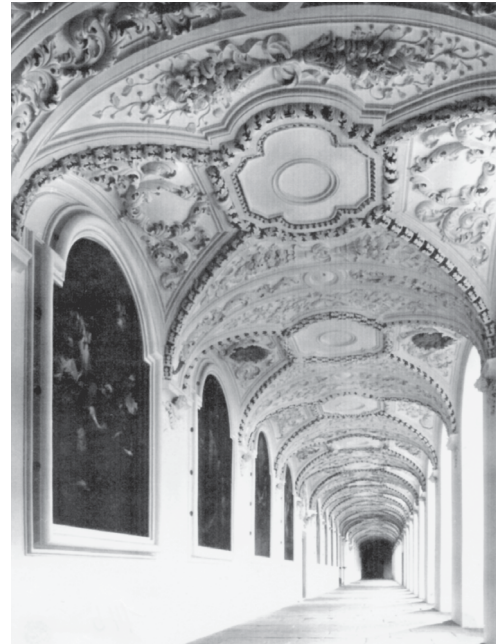
Abbildung 15:  
Kreuzgang in Kloster Salem mit Gemälden in Bildnischen aus dem 18. Jh. . Die Stuckrahmen der Bildnischen haben Lüftungslöcher und erlauben so die Hinterlüftung der Gemälde. Aufnahme 1992 Autorin.

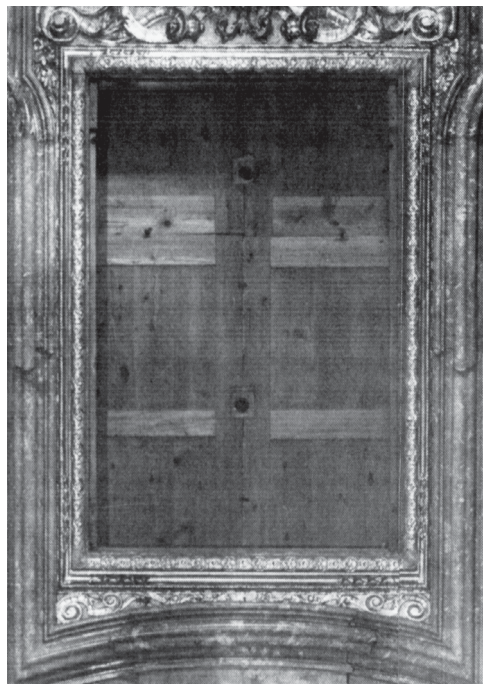
Abbildung 14b:  
Stiftskirche Melk, Epiphaniekapelle, originale Klimanische mit Holzvertäfelung und wandseitigem Lüftungskanal mit Lüftungslöchern, der von unten nach oben in das Fenster mündet, Zustand 1978. Aufnahme Inge Kirchhof, BDA, Wien.

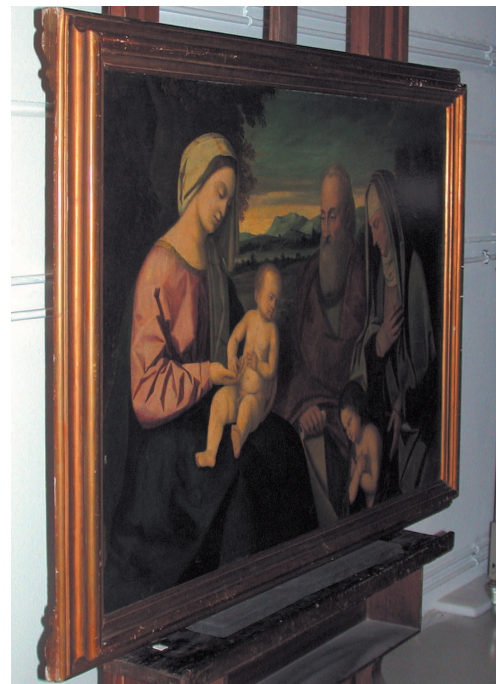
Abbildung 16:  
Gemälde „Madonna mit Kind und Heiligen“, venezianisch, 15. Jh., mit Zierrahmen aus dem 19. Jh., GG Depot KHM. Der Zierrahmen erlaubt durch Lüftungsschlitze an allen vier Seiten die Hinterlüftung des Bildes. Aufnahme 2003, Autorin.

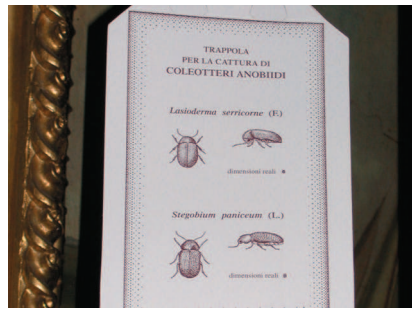
Abbildung 17:  
Pheromonfalle  
für *Stegobium*  
*paniceum* im  
Depot der  
Gemäldegalerie.  
Aufnahme 2003,  
Autorin.

Biologische Pheromonfallen<sup>31</sup> leisten bei Insektenbefall in der Entdeckung und im weiteren Monitoring sehr gute Dienste (Abb. 17). Wichtig sind regelmäßige

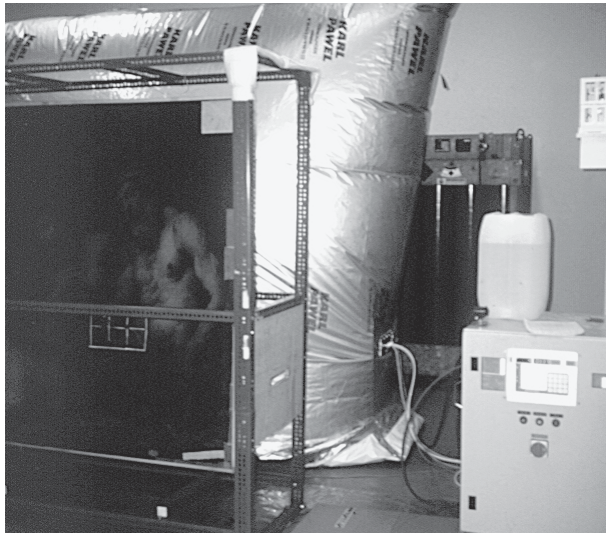
Abbildung 18a:  
Testbegasung an 6 insektenbefallenen Bildern im Depot der  
Gemäldegalerie 1996. Die Bilder werden im Foliensack mit  
Argon bzw. Stickstoffgas bei computergesteuerter Befeuchtung  
durch 3 Wochen behandelt. Aufnahme Autorin.

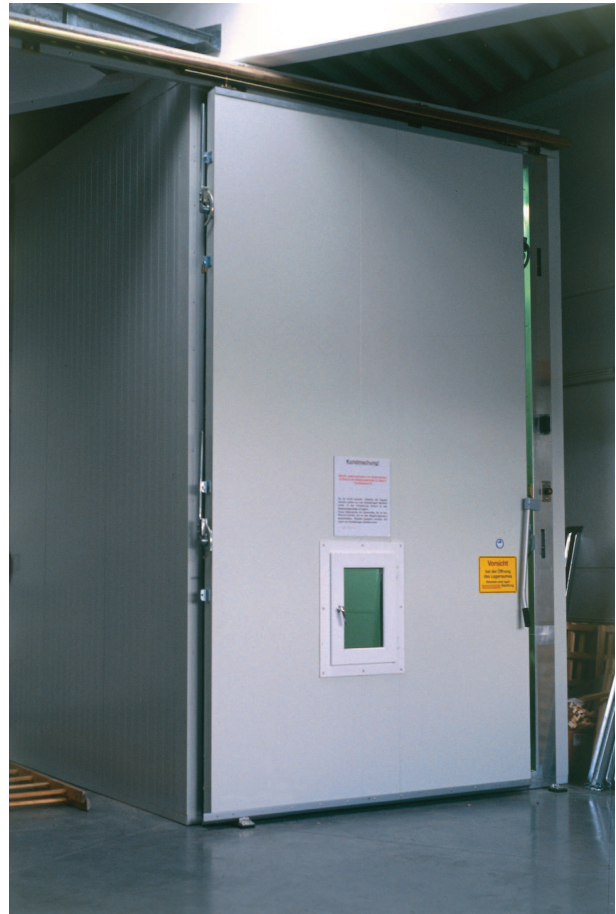
Abbildung 18b:  
Die neue, 1998 in Betrieb genommene Inertbegasungsanlage  
im neuen Depot des KHM. Aufnahme Autorin.

Im KHM wurde die Insektenbekämpfung mit Methylbromid gegen Brotkäferbefall und Anobien noch bis 1994 durchgeführt. Entsprechend meiner Zielrichtung eines giftfreien und nachhaltig orientierten Museums habe ich 1996 eine Testbegasung an 6 befallenen Gemälden durchführen lassen, die wichtige Erfahrungen und Vorgaben in Hinblick auf die Einrichtung einer museumseigenen Anlage zur Sauerstoffverdrängung lieferte (Abb. 18a). Je 3 Gemälde wurden im Folienzelt entweder mit Argon oder mit Stickstoff unter Zusatz von CO<sub>2</sub> während 3 Wochen behandelt. Die mikrobiologische Begleituntersuchung durch Michaela Berner ergab, daß Argon bei pilzbefallenen Bildern günstiger ist. Das Kunsthistorische Museum hat in der Folge 1998 im neuen Depot die erste österreichische Anlage zur Sauerstoffverdrängung mit Stickstoff eingerichtet, die allen Sammlungen des KHM, aber auch anderen Museen und Privaten zur Verfügung steht (Abb. 18b).

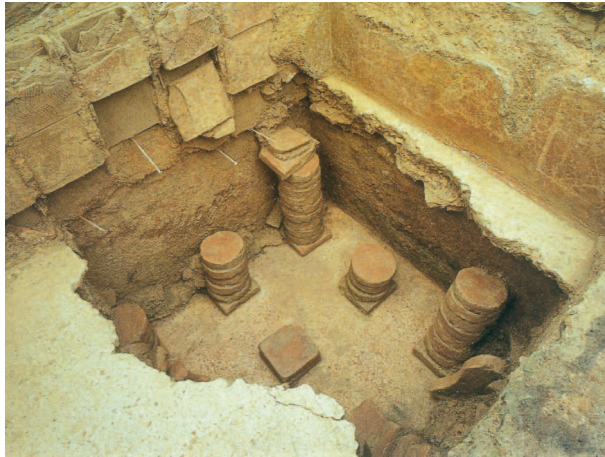
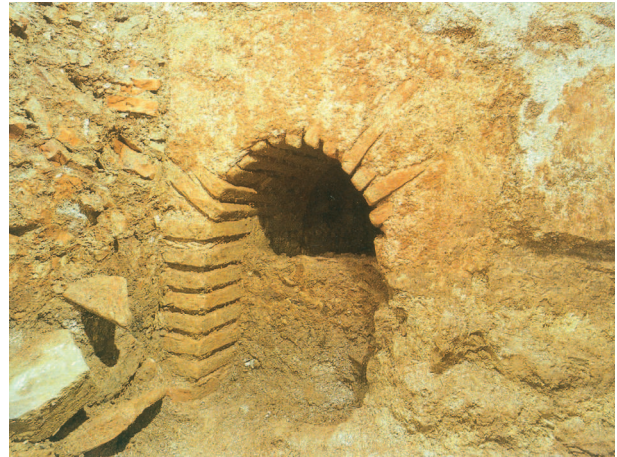
Abbildung 19a u. 19b:  
Originales Präfurnium einer Hypokaustenanlage u. originales Hypokaustum mit Wand-Hohlziegeln aus: Horst Fehr, Führer durch die Ausgrabungen am Silberberg Bad Neuenahr-Ahrweiler, Reihe Archäologie an Mittelrhein und Mosel, Bd. 7, Koblenz 1993, Abb. 39, S. 72, u. Abb. 41, S. 76.

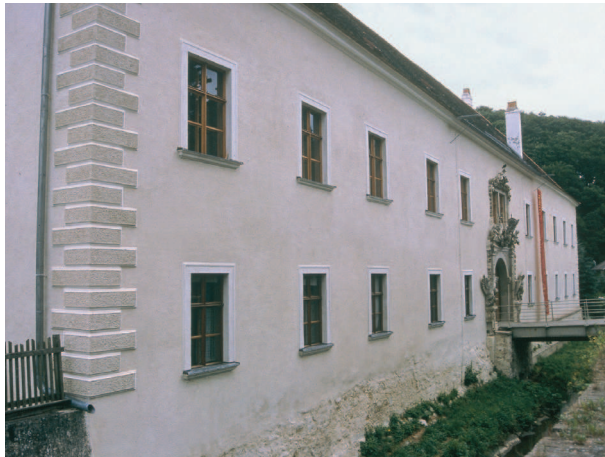
Abbildung 20b:  
Karthause Mauerbach bei Wien, Eingangsfront mit der dahinterliegenden um 1991 temperierten Hausbesorgerwohnung. Die extrem dicken Mauern sind inzwischen trocken und zeigen kaum mehr Feuchtflecken. Aufnahme 2002, Autorin.

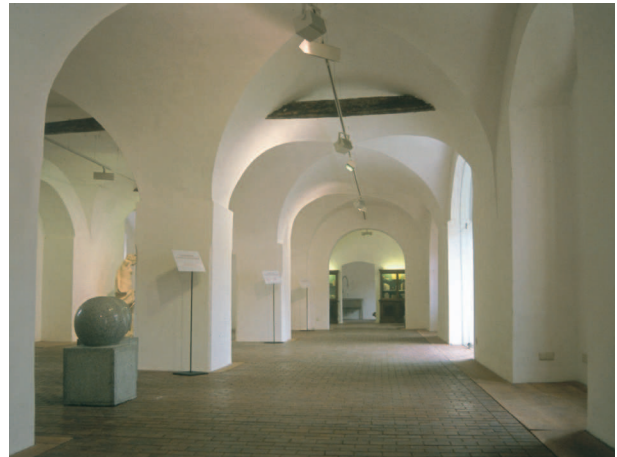
Abbildung 20a:  
Karthause Mauerbach bei Wien, Lapidarium. Temperierung der nicht unterkellerten Räume des Lapidariums mit ehemals großer Feuchteproblematik in Gelände und Mauerwerk, die seit dem ständigen Betrieb der Sockelheizrohre zum Stillstand gekommen ist. Aufnahme 2002, Autorin.

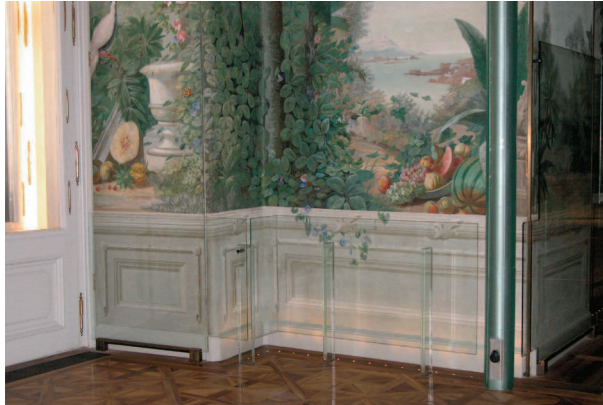
Abbildung 22:

Museum im Ledererhaus in Purgstall an der Erlauf, Niederösterreich. Einblick in einen kleinen Museumsraum, dessen Temperierrohre knapp unter Putz verlegt sind.

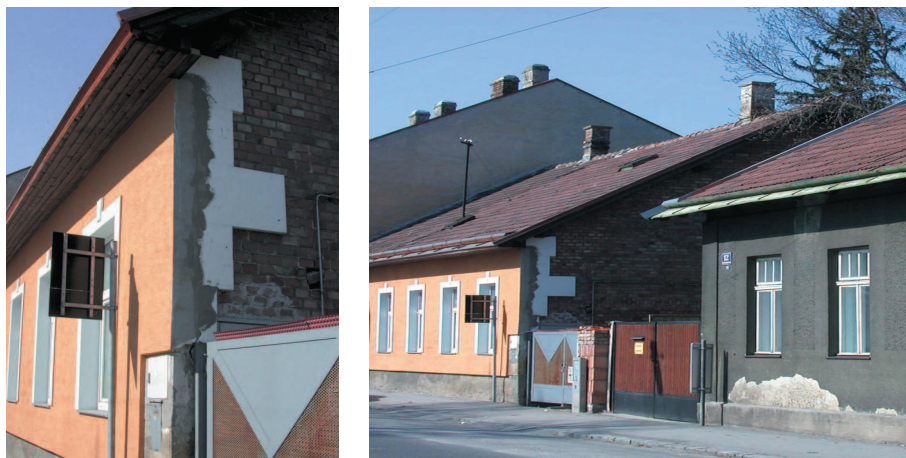
Abbildung 22a + 22b:

Wien-Inzersdorf, Purkytgasse 12. Zwei Häuser Anfang 20. Jh.. Das Haus auf der linken Seite hat an der Straßenfassade das Wärmedämmverbundsystem, eine 5cm starke Beschichtung von Putz auf Styropor über dem alten Putz aufgebracht, das rechte Haus ist im Vorzustand mit altem Putz. Aufnahmen März 2003, Autorin.

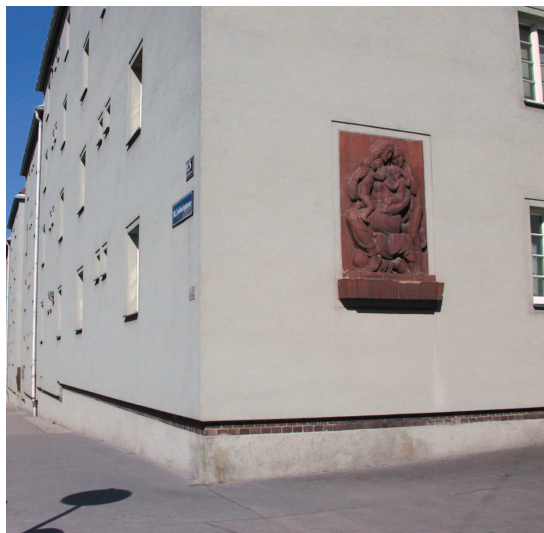
Wien X, Ettenreichgasse 42-44, Wohnhaus der Gemeinde Wien Mitte 20. Jh.. Die glatten Fassaden wurden in den letzten Jahren rundum mit einer Vollwärmeschutzfassade ausgestattet, mit dem optischen Effekt, daß Fenster und Bauschmuck nun tiefer liegen und der neue Putz weder in Dichte noch in mineralischer Struktur und Farbe an den alten Putz herankommt. Aufnahme März 2003, Autorin.

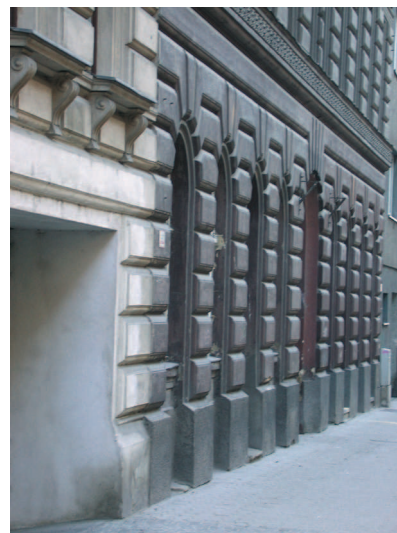
Abbildung 23b:

Wien III, Hainburgerstraße 27. An dieser reich gegliederten Fassade wäre die Anbringung des 5cm starken Wärmedämmverbundsystems unmöglich, die Temperierung hingegen wäre an der Innenseite installierbar und kann das Sockelgeschoß trocken halten, wodurch es aufgewertet wird. Aufnahme März 2003, Autorin.

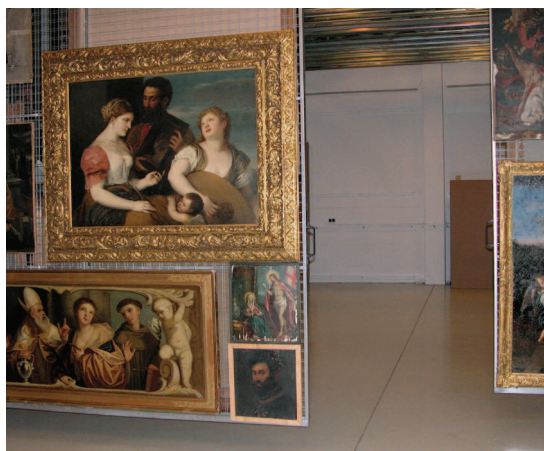
Abbildung 24:

Einblick in das sanierte Gemäldedepot des Kunsthistorischen Museums. Die Temperierrohre sind auf Putz verlegt. Aufnahme Autorin 2004.

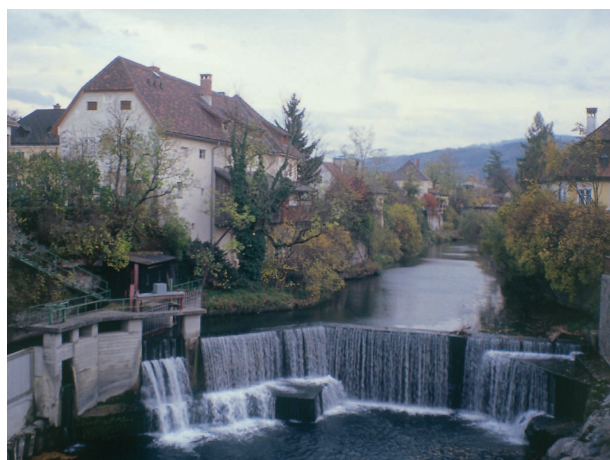
Abbildung 26a:  
Ansicht des Ledererhauses in Purgstall, Niederösterreich. Das am Ufer der Erlauf gelegene Heimatmuseum ist seit 1997 temperiert und dadurch optimal vor Feuchtigkeit geschützt. Aufnahme 1998, Autorin.
