Initiative Energieeffizienz durch Temperierung

TEMPERIEREN

statt heizen

THERMISCH SANIEREN und damit Architektur retten

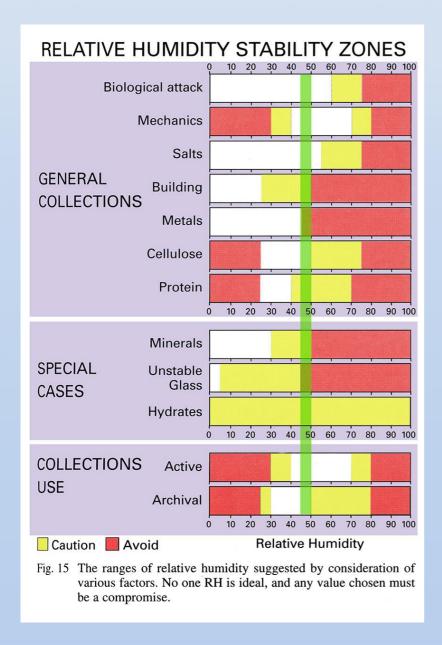
Klima - Parameter für die Erhaltung von Museumsgut und Gebäude – nach Materialgruppen geordnet

Der grüne Streifen zeigt dass es für die in Museen und historischen Gebäuden befindlichen Materialien (soweit sie nicht in Spezialvitrinen mit Spezialklima aufbewahrt sind) nur einen relativ unbedenklich schmalen Klimabereich gibt der eingehalten werden muss: Bei dem Mittelbereich von 45-50% RF ist gewährleitet, dass Holz nicht schwindet und Risse bildet, Zellulosefasern nicht austrocknen oder schimmeln, Metalle nicht korrodieren und hygroskopische Salze in Stein oder Putz nicht wandern.

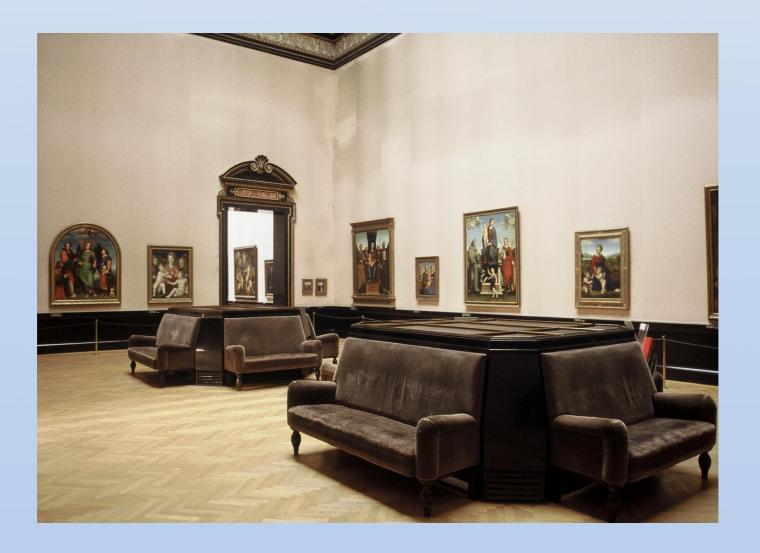
Saal I der Italienischen Abteilung: 1984 erfolgte die Neubespannung der Säle. 1990 sah man bereits die Spuren der falschen Wärmeverteilung über die aumzentrale Heizung mit Dampfwannen hinter Sitzgruppen, die zu massiver Konvektion und zu Staubablagerungen besonders an der Gebäudehülle führten.

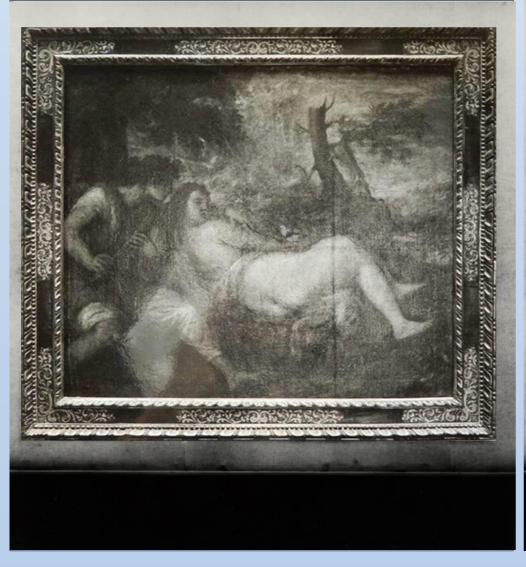
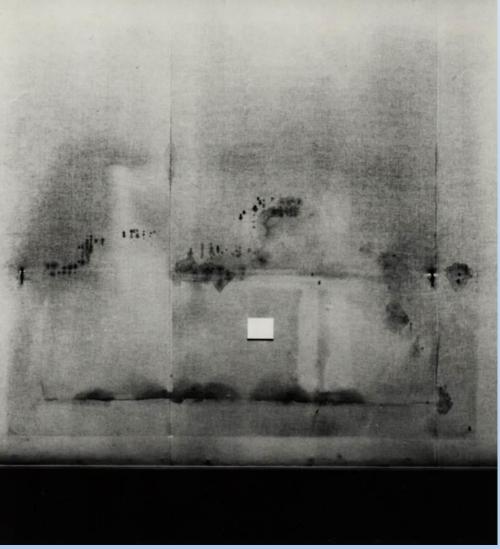
Kalte-Wand-Problematik 1990 in der Gemäldegalerie Saal II KHM: Gemälde von Tizian "Nymphe und Schäfer" das an der Gebäude-Außenwand hängt: Foto rechts zeigt deutliche Zeichen von Kondensation, Rostflecken, Schimmelwachstum und Staubablagerungen an der 1984 montierten neuen Wandbespannung. Aufnahme 1990

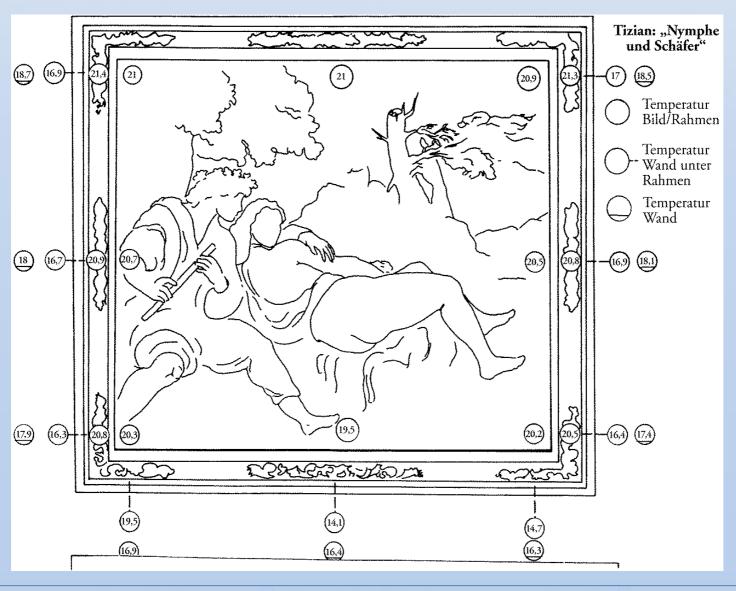
Diagramm mit Oberflächentemperaturen von Außenwand und Gemälde "Nymphe und Schäfer" am 5. März 1990 min. 14,1°C max. 21°C im Vergleich zum Raumklima von 21,5°C 48% RF. Temperaturdifferenz oben 5,5°C unten 7°C

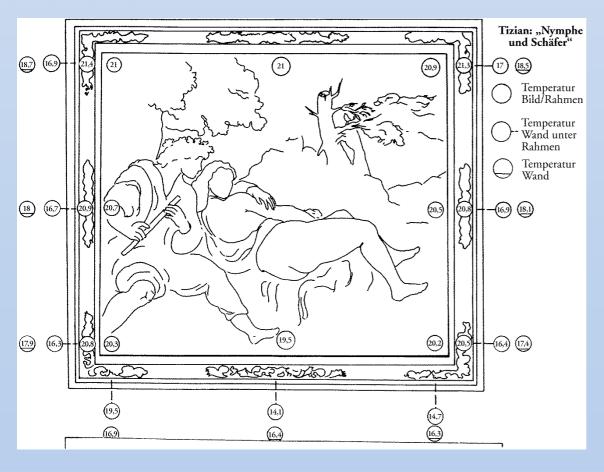
Diagramm mit Oberflächentemperaturen von Außenwand und Gemälde "Nymphe und Schäfer" am 5. März 1990 min. 14,1°C max. 21°C im Vergleich zum Raumklima von 21,5°C 48% RF. Die Temperaturdifferenz beträgt oben 5,5°C unten 7°C. Das hx Diagramm rechts zeigt die Abkühlung an der 14,1°C kalten Wand, womit die Feuchtigkeit im Zwischenraum zwischen Wand und Bild 72% RF beträgt.

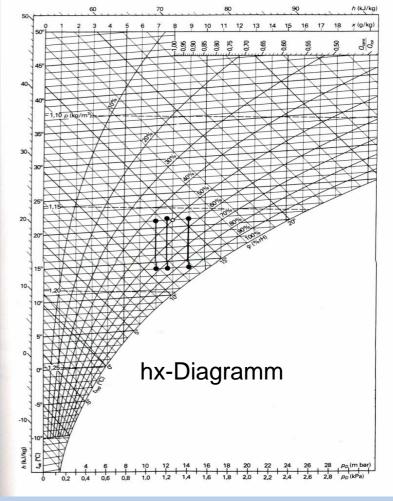
Diagramm 2 h-x Diagramm zu Tizians "Nymphe und Schäfer": Mittlere Linie: Bei 48 % RF und 21 °C im Raum steigt durch Abkühlung des Wasserdampfmoleküls an der 14,1 °C kalten Wand die relative Feuchte auf 72 %. Rechte Linie: Bei Nachbefeuchtung auf 55 % RF steigt die relative Feuchte an der 14,1 °C kalten Wand auf 85 %

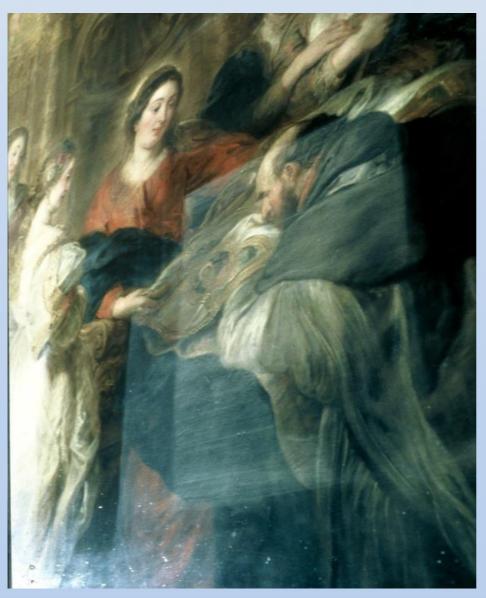
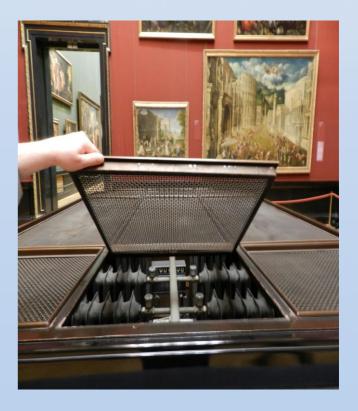
GG Saal V: P. P. Rubens "Ildefonso-Altar" Antwerpen 1630/32, Öl auf Eichenholz, Inv.834: Staubanlagerungen infolge der raumzentralen Heizung - Konvektion und Staubtransport

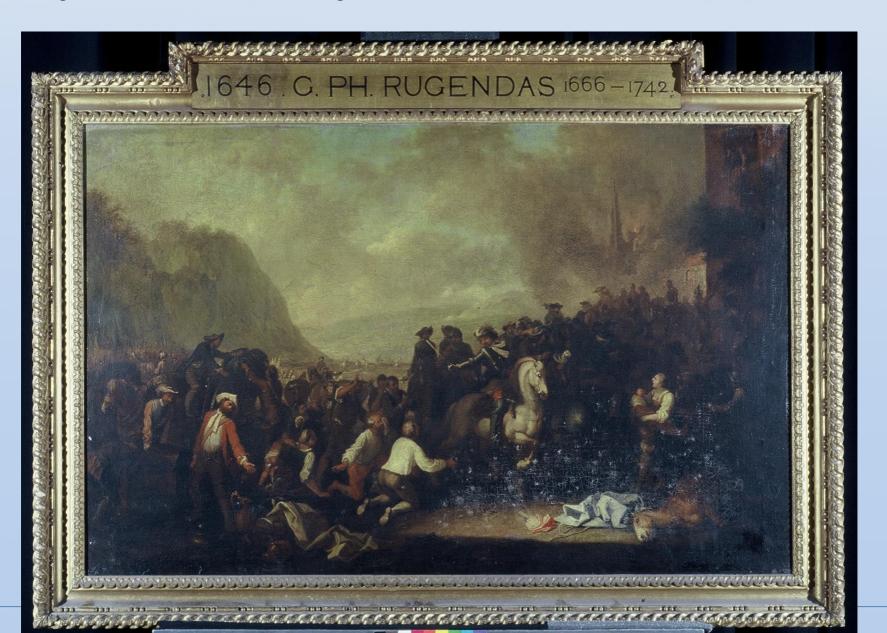
C.PH. Rugendas "Reiterszene", Öl auf Leinwand, mit Zierrahmen. Das Gemälde, hing bis 1990 an der Außenwand der Sekundärgalerie hinter einer zweiten Hängewand. Die Schäden konzentrierten sich auf das untere Drittel.

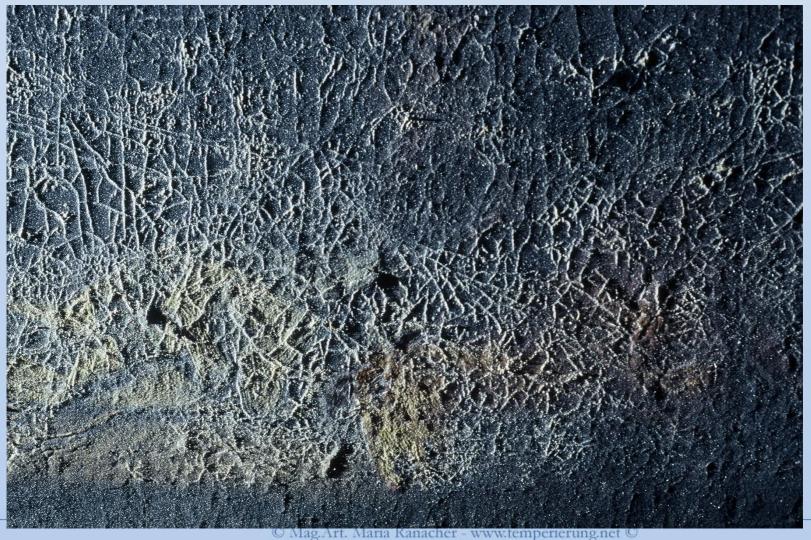
Gemälde C.Ph. Rugendas "Reiterszene", Öl auf Leinwand: Detail mit typischen Schäden durch Kalte-Wand Problematik wie Schüsselbildung der Malschichten, Schimmel an der Bildoberfläche und an den Haarrissen, Schimmel und Bakterienflecken an der Rückseite. Auffallend: Wo das Gemälde vom hölzernen Blindrahmen abgedeckt wird sind keine Schäden zu verzeichnen. Dort wo die kalte Wand auf das Bild einwirkt haben sich intensive Schäden ausgebildet .

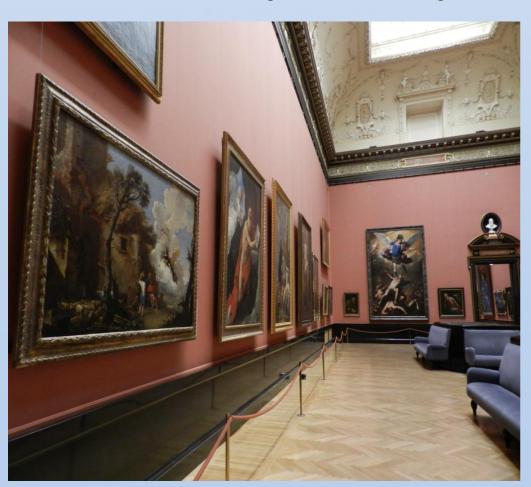
GG Saal VI der Italienischen Abteilung nach baulicher Sanierung 1996: zum Schutz vor Kondensation wurden alle Gemälde mit einem doppelten Rückseitenschutz versehen und in Distanz zur Gebäudehülle gehängt. Die 1990 zur Lösung der Kalte Wand Problematik akkordierte Wand-Temperierungs-Planungsvariante DI Hofer wurde in der Gemäldegalerie leider nicht umgesetzt

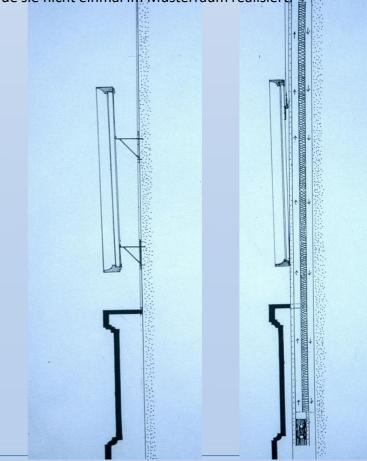
2 Diagramme im Querschnitt:

Links realisierte Distanzhängung aller Gemälde an Aussenwänden.
Rechts: Wandtemperierung hinter Vorsatzschale im Zweikammersystem zur Lösung der Kalte Wand Problematik - Planung DI Hofer 1990: Ein Temperierungsband hinter Marmorbrüstung und Vorsatzschale das die erwärmte Luft in einem Zweikammersystem erst bildseitig aufsteigen, oben umkehren und wandseitig abgekühlt wieder nach unten zirkulieren lässt. Diese Form der Temperierung mit geführter Luft im Zweikammersystem wäre hinter der Vorsatzschale wäre die optimale Lösung für die Langzeiterhaltung für die Gemälde gewesen, doch leider sie wurde sie nicht einmal im Musterraum realisiert.

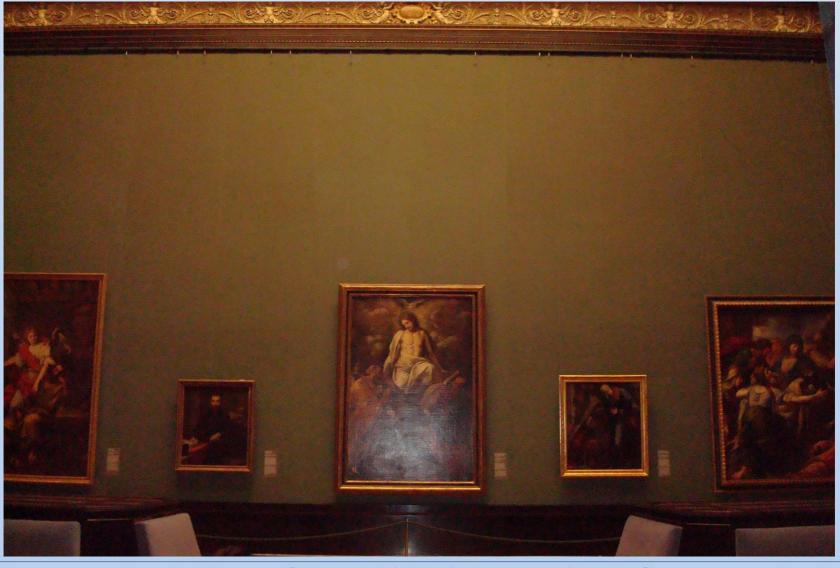
Die Sanierung ohne Wandtemperierung unter Beibehaltung der veralteten Wärmeverteilung in der Raummitte hatte Folgen: im nordseitigen Saal IV wurde nach 10 Jahren an der ganzen Wand Schimmelbildung festgestellt!

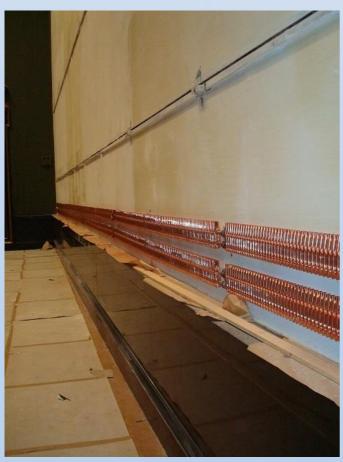
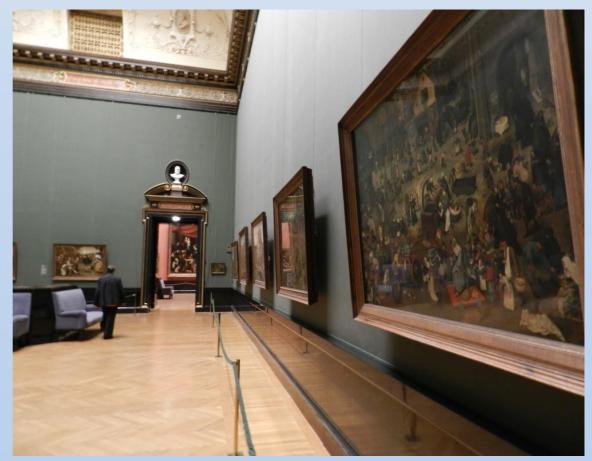
.....Temperierte Objekte: KHM Gemäldegalerie Saal IV Nordwand 2008

Nach der Entfernung des Schimmelbefalls und Sanierung der nördlichen Gebäudewand wurde 2008 eine Teiltemperierung angebracht, die eine sichere Hängung der Gemälde erlaubte. Das Raumklima verbesserte sich dramatisch sodass die raumzentralen Heizungsblöcke abgeschaltet werden konnten.

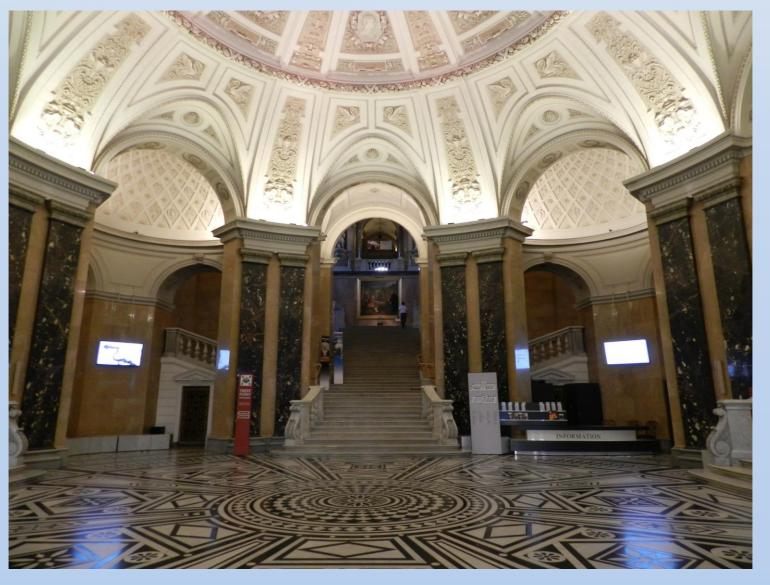
Naturhistorischen Museum - Vestibül: links und rechts der Kaiserstiege befinden sich die Auslässe der alten Luftheizung. Während der gesamten Heizperiode steigt die mit Staub angereicherte Heizungsluft ins Stiegenhaus und in den Kuppelraum auf. Belastete Atemluft und Staubablagerungen an der der Innenausstattung sind die Folgen.

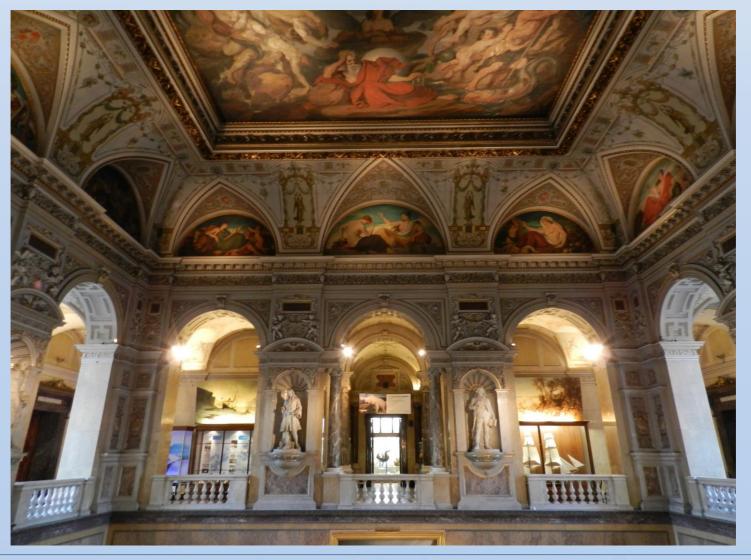
NHM Stiegenhaus mit originaler Ausstattung: Deckengemälde "Allegorie der Zeit, Lünettenbilder von Hans Canon. Die Thermik der im Vestibül angesiedelten Luftheizung bewirkt, dass Gerüche vom Catering und Feinstaub bzw. Staub belastete Luft im Stiegenhaus bis zum 3. Stock umverteilt werden.

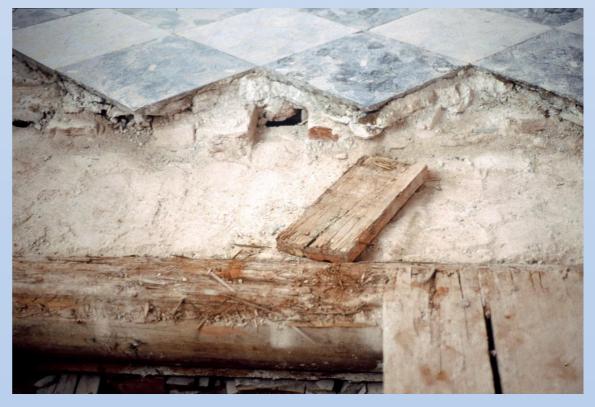
1991 Restaurierungsarbeiten im Schloss: Schleissheim Verdeckte Kondensation im ungeheizten Schloss hat zu Braunfäule im tragenden Holz geführt.

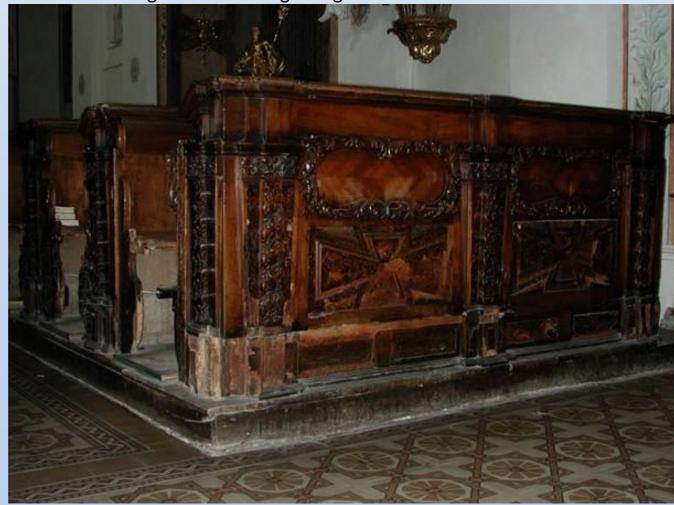
Barocke Kirchenbänke Kapillarkondensation, allmähliche Durchfeuchtung des Holzes begünstigt Annobienbefall

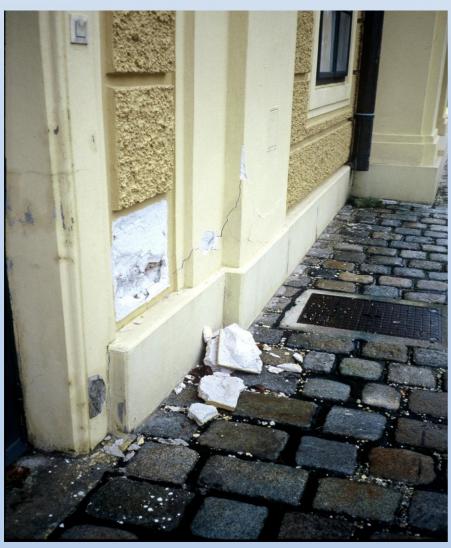
Schloss Schönbrunn, Wagenburg, Sanierputz ohne Feuchtesanierung, fällt nach 1 Jahr ab...

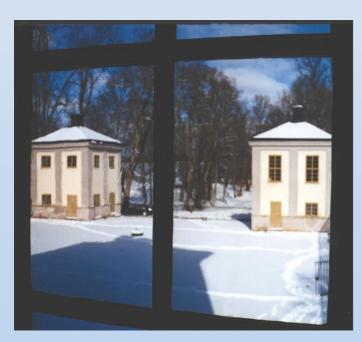
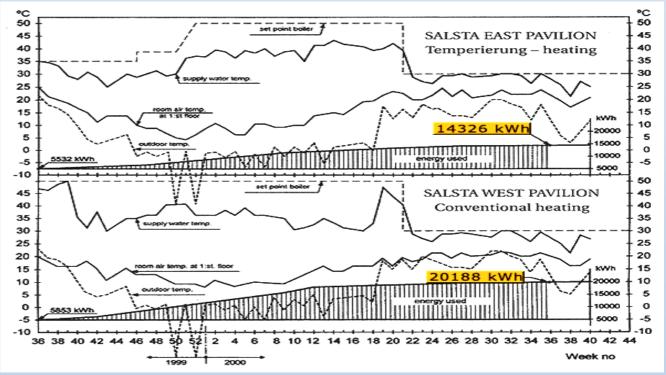
Heizungs-Vergleich im Rahmen des EU Forschungsprojektes "Prevent" 1383: in 2 Gebäuden in Schloss Salsta /Schweden (Foto links)

- A) Beheizung durch Temperierung im Ostpavillon und B) konventionelle Warmwasserzentralheizung mit Heizkörpern im Westpavillon:
- 2 Diagramme mit der Jahresenergiemenge zeigen dass die Hüllflächentemperierung im Ost-Pavillon auf 14326 kWh und die konventionellen Heizkörperheizung im West-Pavillon auf 20188 kWh kommt. Die Differenz zwischen A) Temperierung und B)

Warmwasser Zentralheizung beträgt 5.862kWh das ist eine Energieeinsparung 29 Prozent im Jahr ergeben hat.

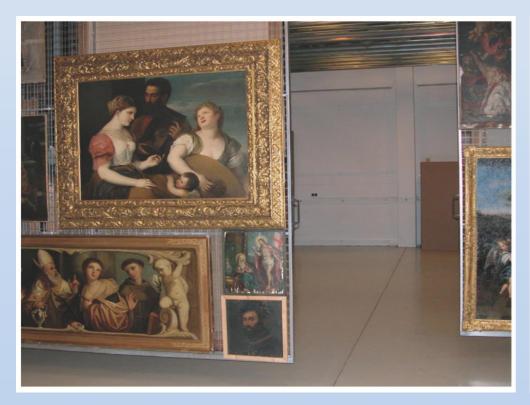
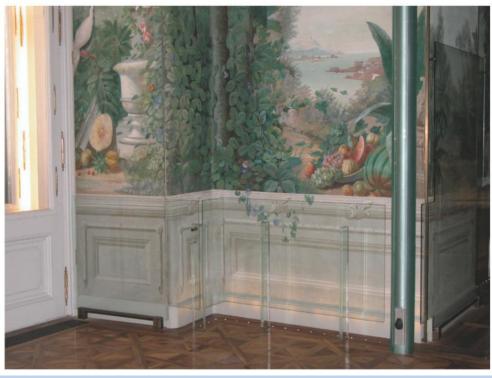
Kunsthistorisches Museum ehem. GG Depot Inzersdorf, 2004, Temperierung in einem Betonbau: Zwei Rohre unten und 2 Rohre im Brüstungsbereich genügten, um das Klima konstant unter 60% Luftfeuchte zu halten.

Schloß Schönbrunn Erdgeschoß Kronprinzenräume mit Wandmalereien v. Johann Bergl 1773/74, nach Restaurierung erfolgte eine Klimaoptimierung durch eine in den Wandsockel integrierte Temperieranlage

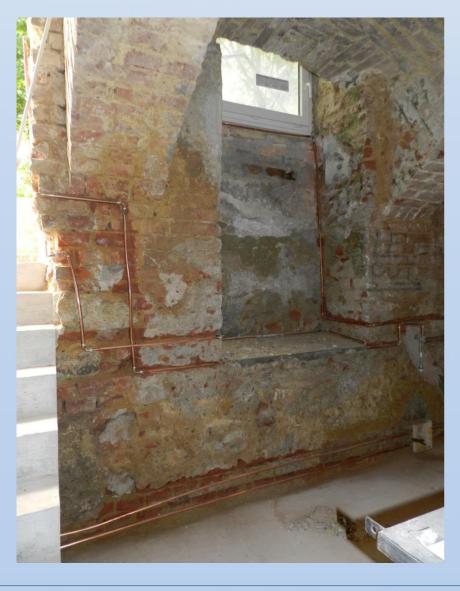
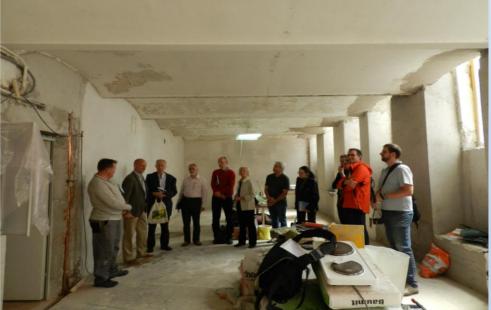
Das feuchte Souterrainlokal in der 1150 Jadengasse war vor Sanierung durch Temperierung sehr feucht (90 – 100%) während des Trockenheizens im Juli 2012 waren es bereits 70%,RF, Anfang Dezember 2012 waren 60 % RF erreicht
